MUNICÍPIO DE CHOPINZINHO  
GESTÃO 2017 - 2020  
DIVISÃO DE PLANEJAMENTO E PROJETOS

PLANTA BAIXA, IMPLANTAÇÃO E SITUAÇÃO

Playground, A.T.I e Campo sintético de futebol 5

Rua José Franklin de Oliveira, nº 4606

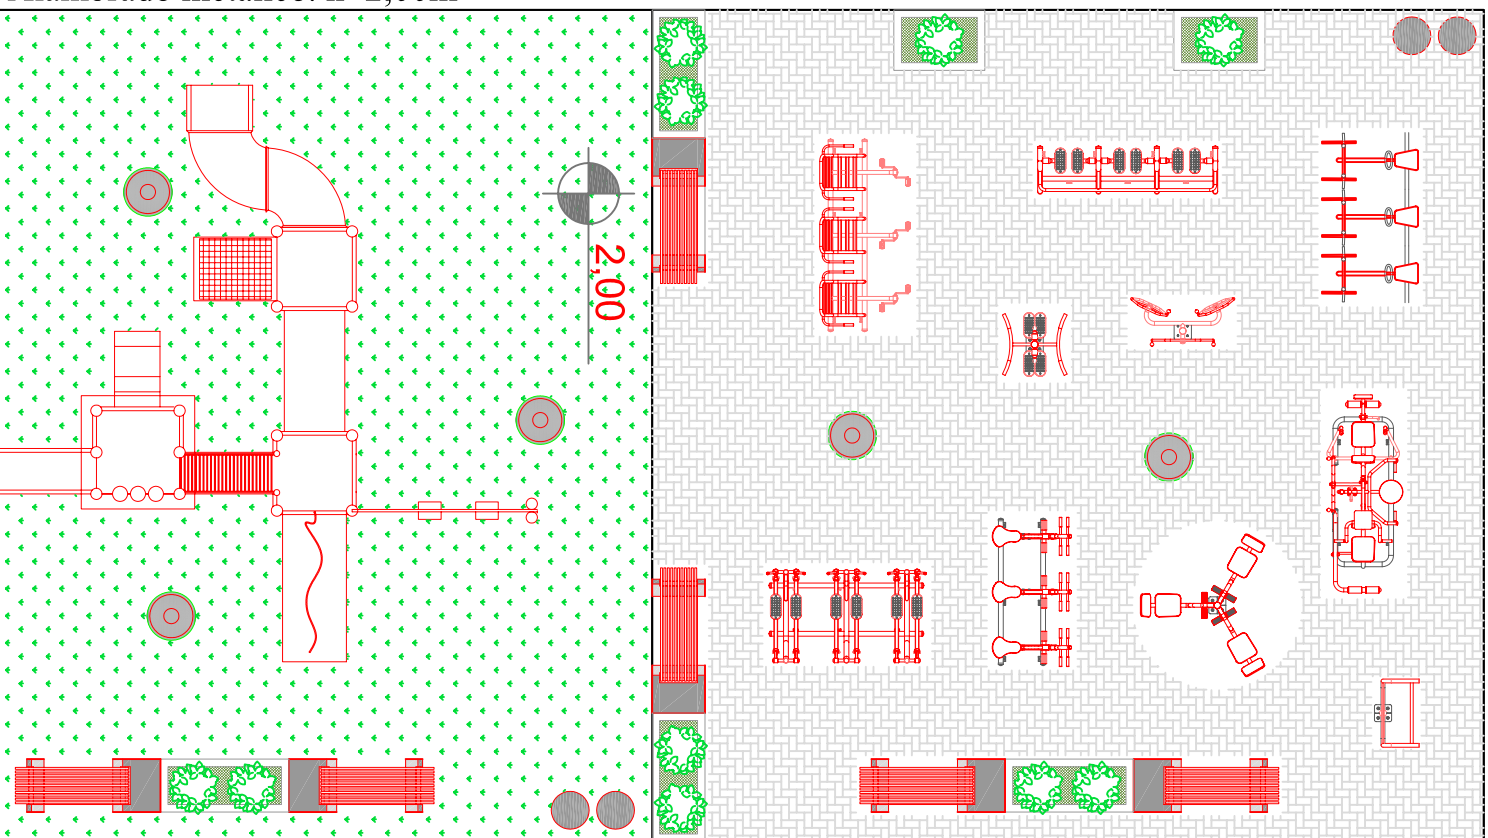
PLANTA BAIXA

Rota acessível

Alambrado sobre muro existente. h=2,50m

Muro de arrimo existente. h=2,50m

Alambrado metálico. h=2,00m

- 1) POR ORA, A RAMPA EXISTENTE NÃO SERÁ ADAPTADA PARA ACESSIBILIDADE.  
2) AS ROTAS ACESSÍVEIS SE ENCONTRAM NOS NÍVEIS DAS RUAS A QUE CORRESPONDEM.

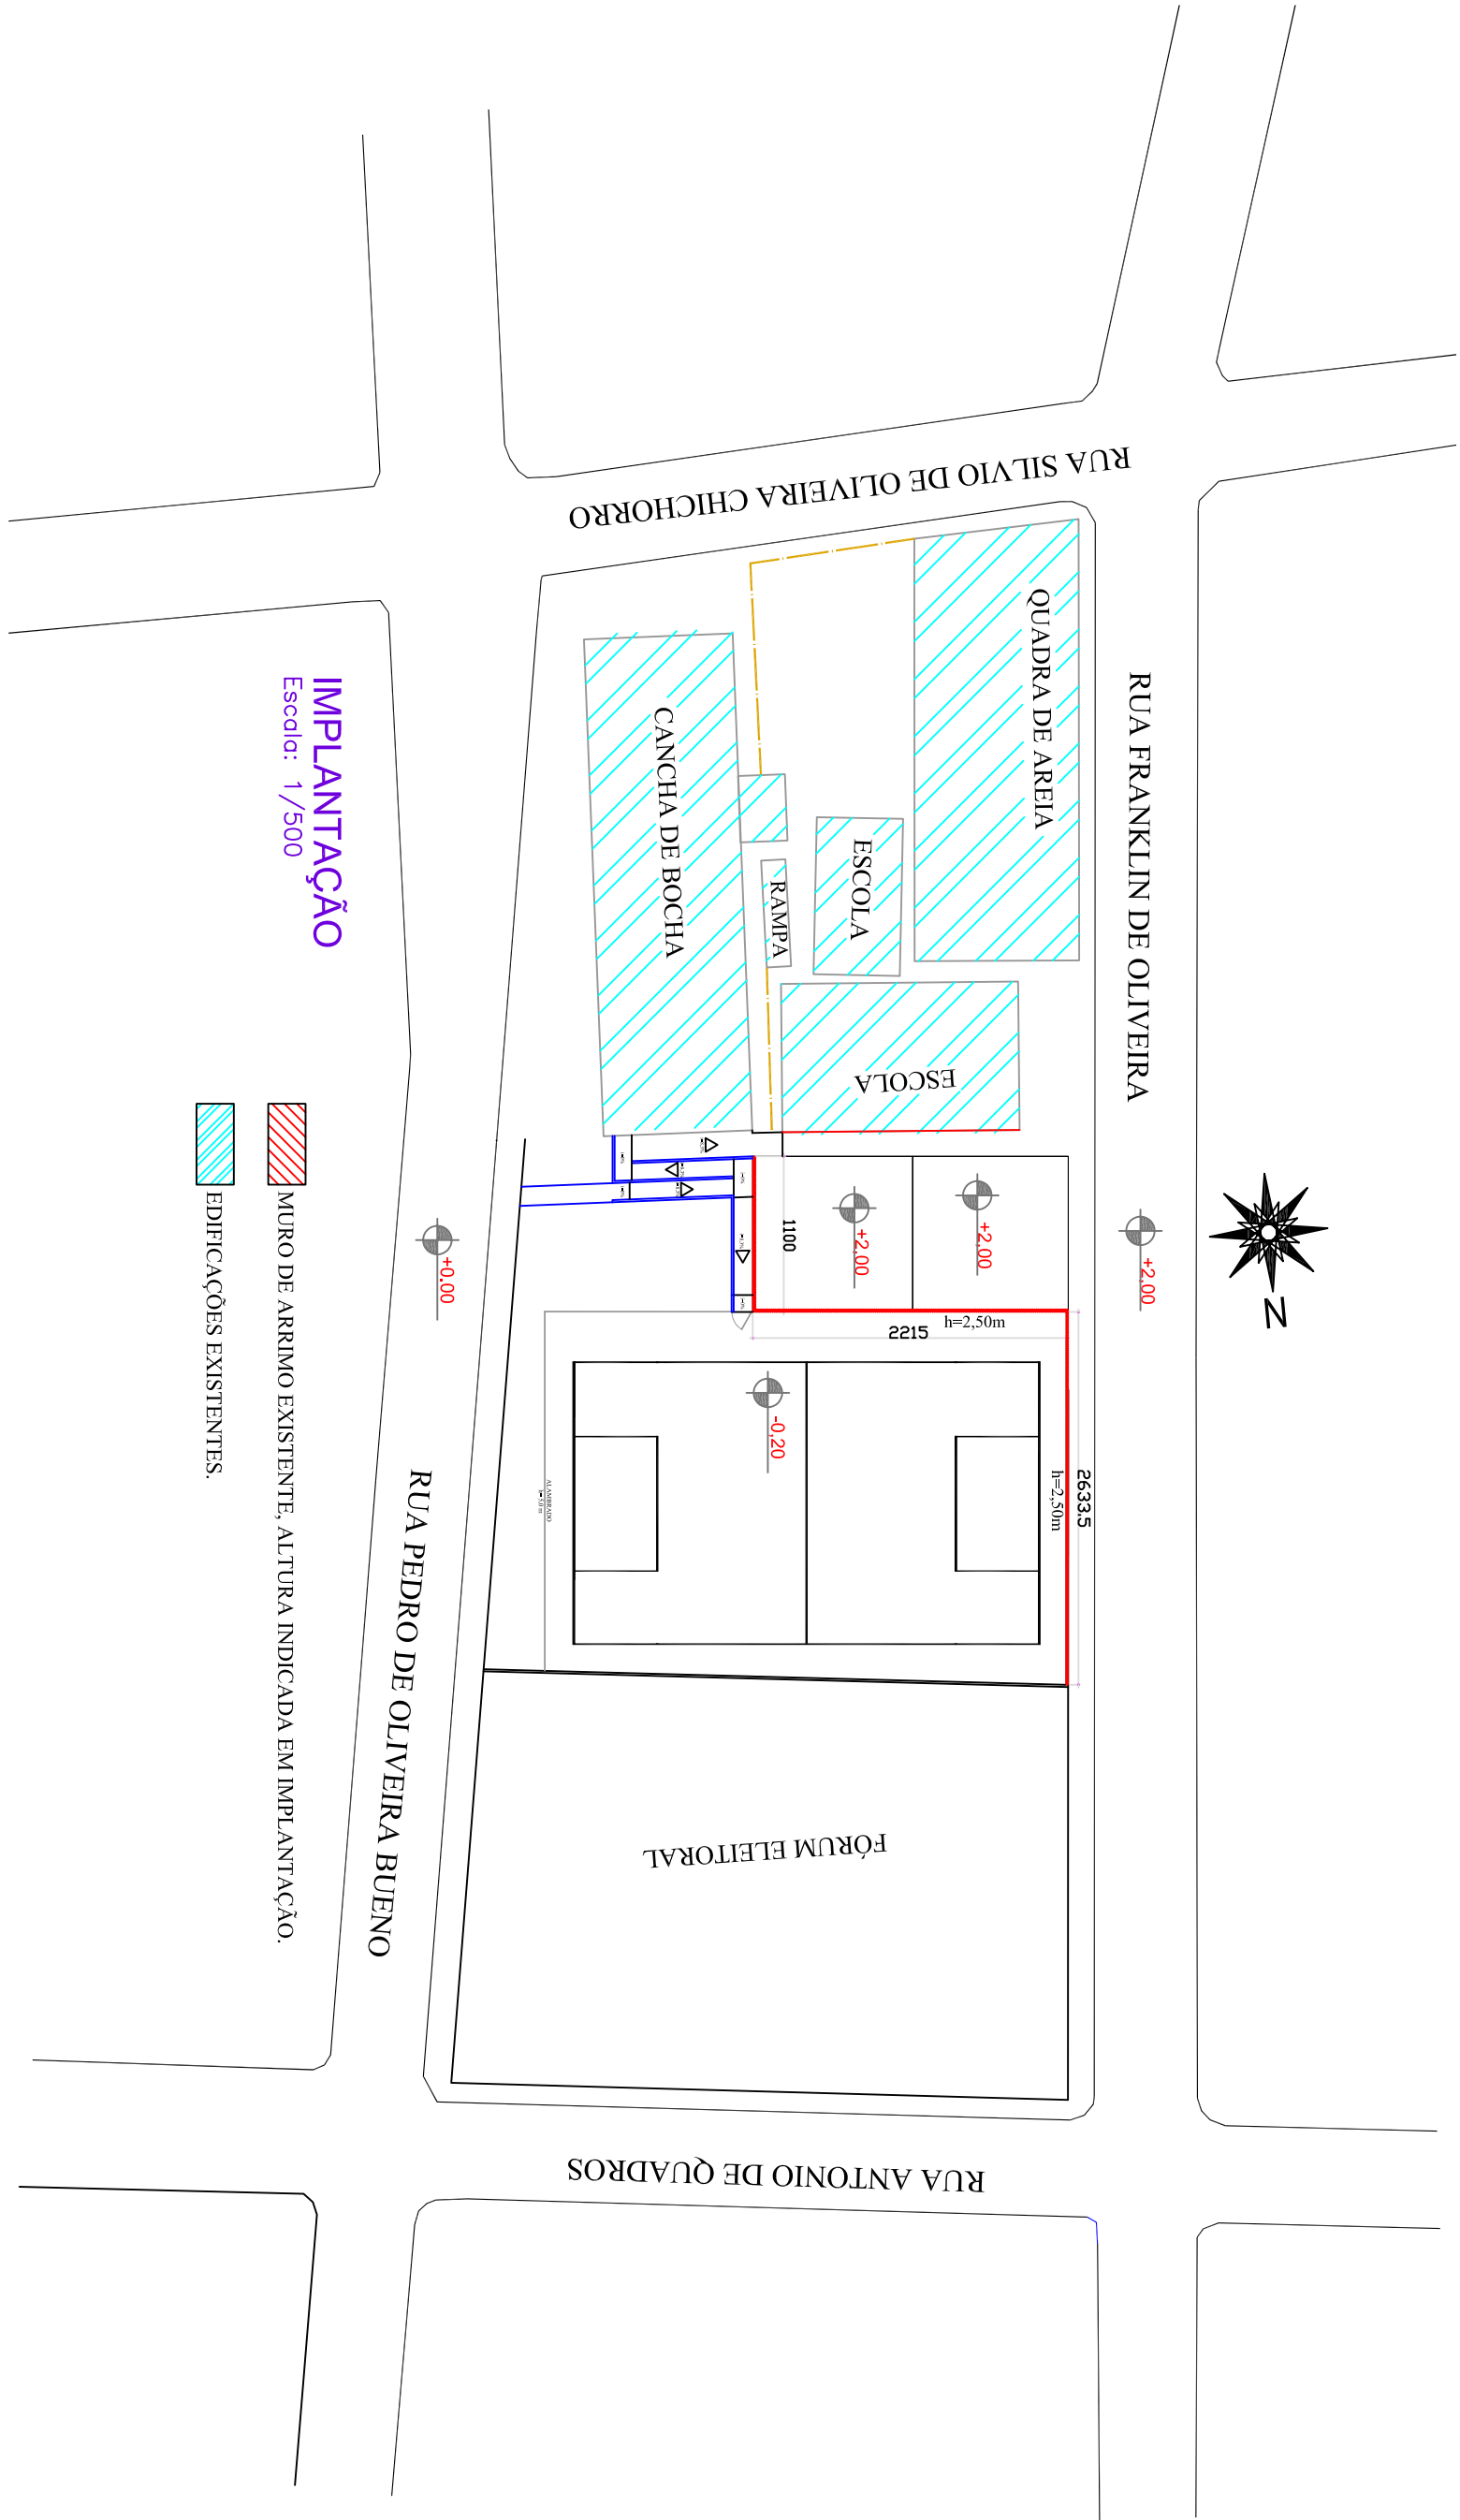
IMPLANTAÇÃO

MURO DE ARRIMO EXISTENTE, ALTURA INDICADA EM IMPLANTAÇÃO.

EDIFICAÇÕES EXISTENTES.
